ABILDHAUGE A/S

Tilstandsrapport Randersgade 31

November 2006

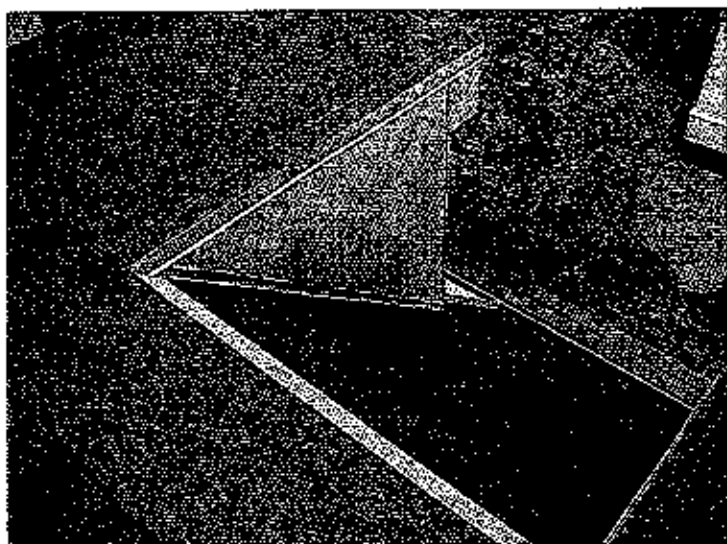
Foto 1

Tagkonstruktionen er et københavner-tag med tagpap på den "vandrette" og de skrå flader (foto 1 & 2). På den vandrette del er etableret tagaltaner med adgang fra 5 sals lejlighederne.

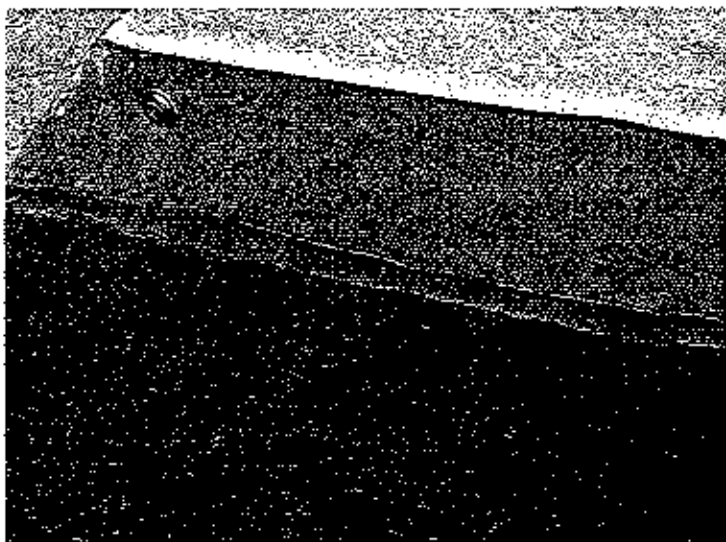
Foto 4

Tætning mellem shingles og indskud er udført med et materiale der nu efter et år fremtræder krakeleret i overfladen.

Tætning mellem shinglesbelægning og inddækninger er udført med en kit eller fugemasse (foto 4). Produktet, der ifølge det oplyste er ca. 1 år gammelt, fremtræder krakeleret i overfladen og det kan anbefales at det sikres at produktet er anvendeligt til formålet.

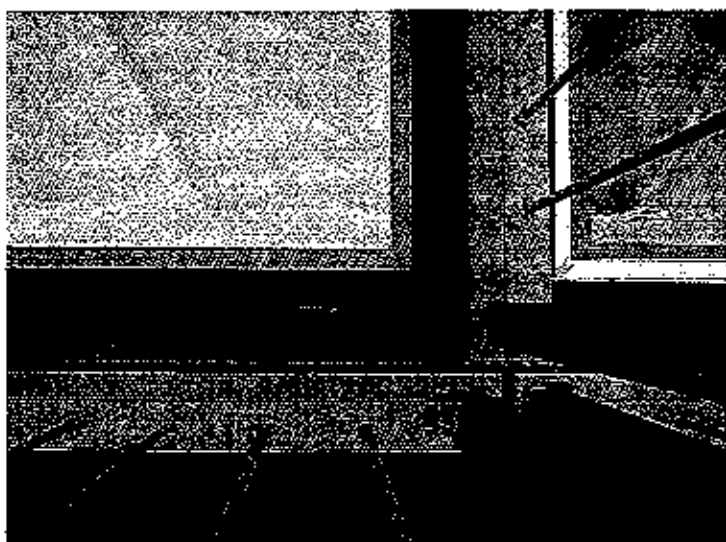
Foto 8

Ovenlys der giver adgang til tagaltanerne er forsynet med gasfjedre. Konstruktionen vurderes at være for spinkel således at trykket fra gasfjederen deformerer rammen omkring ovenlyset hvorefter denne ikke slutter tæt til karmen. Zinkindskud omkring ovenlys fremstår med synlig vandret flade, der normalt er klæbet til undersiden af tagpappen.

Ovenlys der giver adgang til tagaltanerne er forsynet med gasfjedre. Rammerne buer op og slutter ikke tæt til karmen, årsagen vurderes at være at rammen er for spinkel således at trykket fra gasfjedren deformerer denne. Inddækninger omkring ovenlys fremstår med synlig vandret zink, der normalt er klæbet til undersiden af tagpappen.(foto 8)

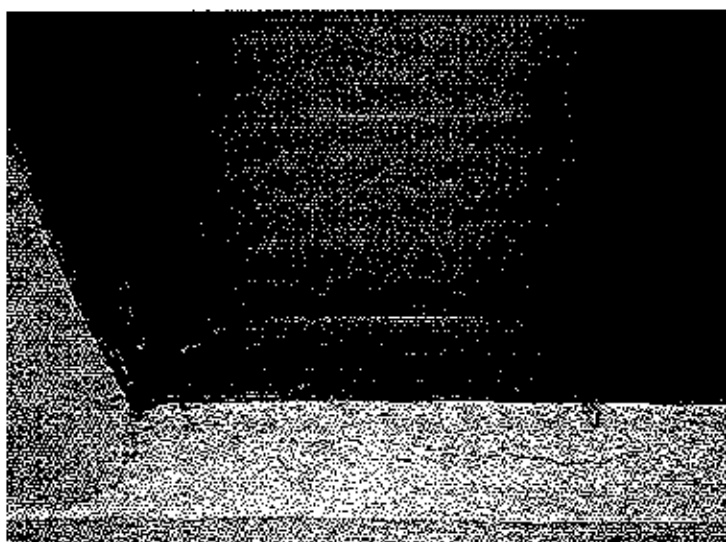
Foto 9

Kælderlokale fremstår med opfugtede yder- og indervægge. Opfugtningen er nået helt op til underside af bjælkelaget hvilket medfører risiko for råd og svamp. Generelt er fugtniveauet i kælderen så højt at der optræder kondens på indersiden af termoruderne.

På gulvet i kælderen kan konstateres synlige fugtige pletter. Fugtigheden i kælderen er generelt højt hvilket synligt kan konstateres som kondens på indersiden af termoruderne. (foto 9)

Kælderen som helhed vurderes med karakter 7-8.

Den fugt der kan konstateres stammer til dels fra undergrunden, hvorfra fugten opsuges gennem fundamentet og kældergulve. Dette er normalt for denne type bygninger. Derudover løber der antageligt vand ind i kælderen via kælderskakte der er udført uden afløb. Lyskasser er også i en dårlig stand hvilket medfører opfugtning af ydervæggene.

Det kan anbefales at der foretages en Tv-inspektion af kloakken.

For at begrænse fugten i kælderen, kan det anbefales at der etableres naturlig ventilation som vist på vedlagte bilag.

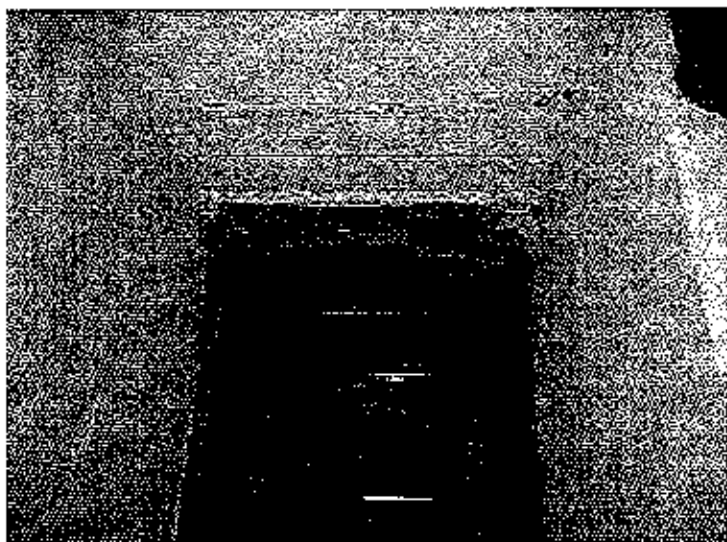
Foto 10

Vindues og dørpartierne til kælderlokalerne er ikke færdiggjorte med indvendig afslutning med lister eller fuger. (foto 10)

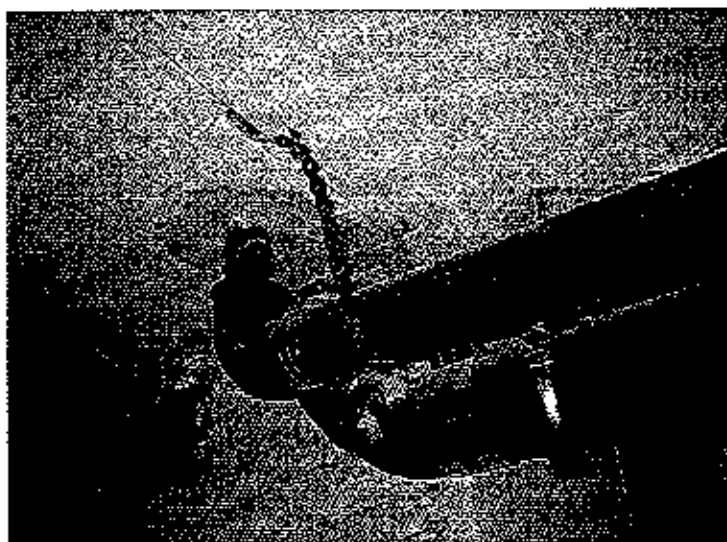
Foto 11

Ophæng af installationer er flere steder ikke i orden og bør eftergås. (foto 11)

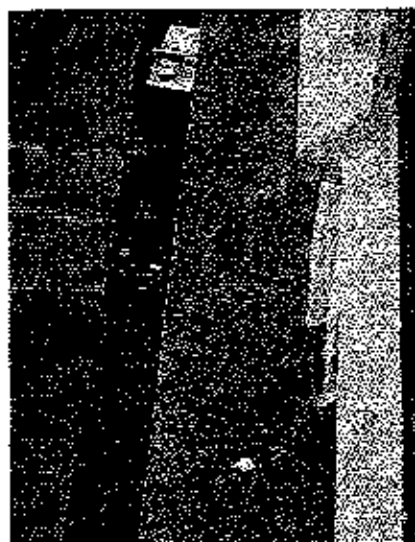
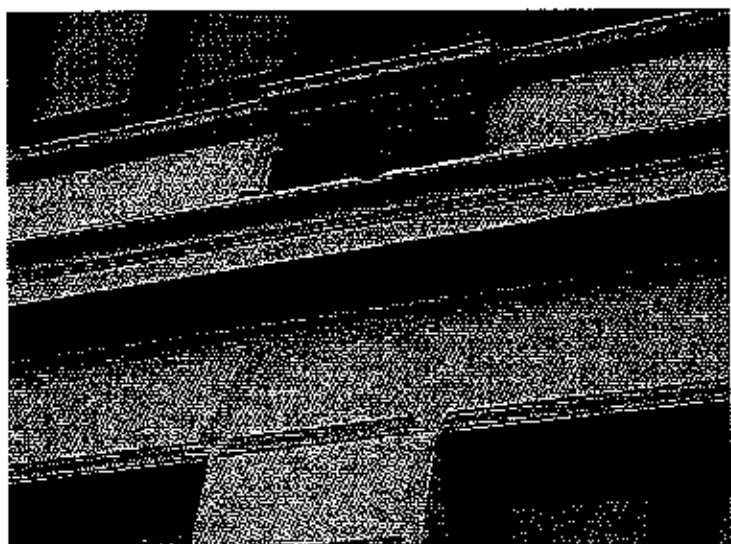
På ejendommens gadefacade fremstår gesims mellem under og overfacade med en del revner og afskallinger, hvilket vil medføre vandindtrængen og nedbrydning af gesimsen. Revnerne bør udbedres og det kan anbefales at oversiden af gesimsen får en vandtætnende behandling.

Gesims mellem under og overfacade fremstår ubehandlet med en del revner og afskalninger, hvilket vil medføre vandindtrængen og nedbrydning af gesimsen. Revnerne bør udbedres og det kan anbefales at oversiden af gesimsen får en vandtætnende behandling. (foto 12 & 13)

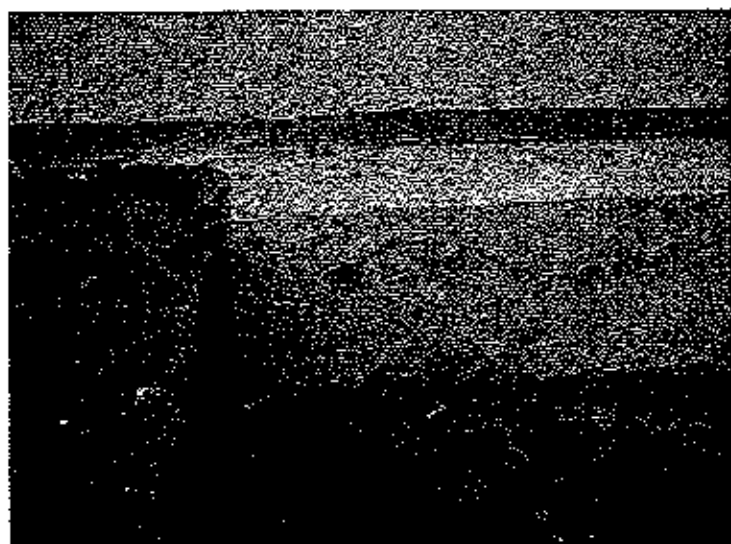
Foto 14

Soklen fremstår enkelte steder med afskallet maling. (foto 14)

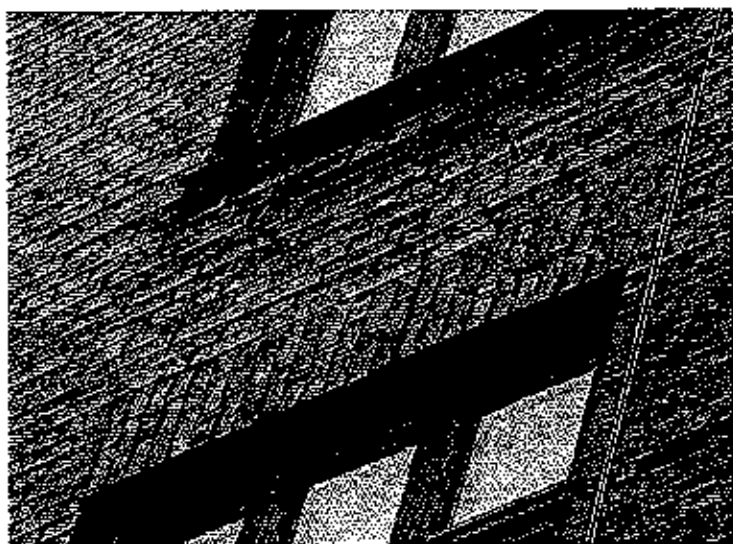
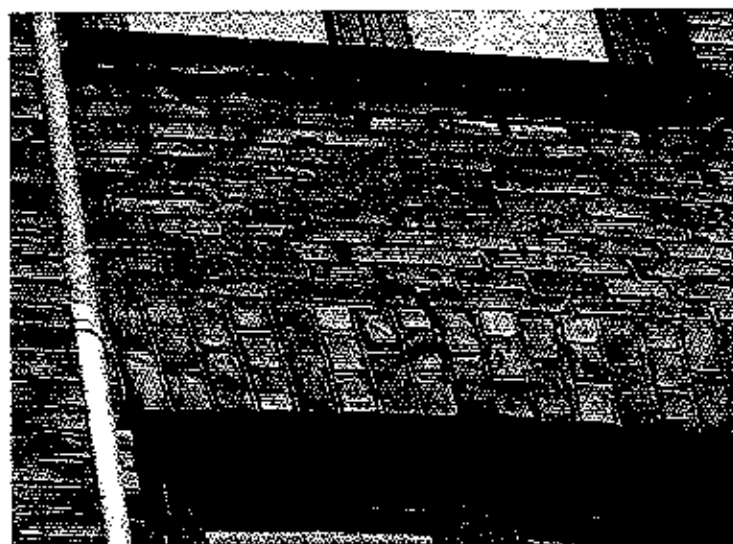
Ejendommens gårdfacade fremstår med nedbrudte mørtelfuger og en del revner. Som minimum bør fugerne eftergås, og huller og revner bør udbedres for at undgå indtrængen af fugt og yderligere nedbrydning af murværket. Alternativt skal der foretages en total omfugning af gårdfacaden. Underfacaden fremstår med afskallende maling og puds.

Gårdfacade fremstår med nedbrudte mørtelfuger og en del revner. Som minimum bør fugerne eftergås, og huller og revner bør udbedres for at undgå indtrængen af fugt og yderligere nedbrydning af murværket. Alternativt skal der foretages en total omfugning af gårdfacaden. Underfacaden fremstår med afskallende maling og puds. (foto 17, 18 og 19)

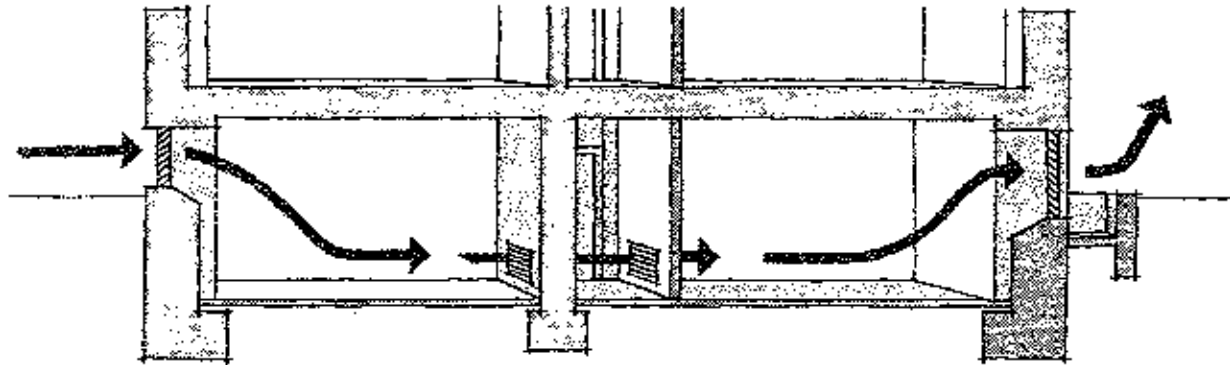
Figur 6. Naturlig ventilation af kælder opnås ved at udnytte forskellen i lufttryk på de to sider af huset. Der skal være "gennemtræk" fra ydermur til ydermur gennem alle kælderrum.
