ABILDHAUGE A/S

Tilstandsrapport Randersgade 31

November 2006

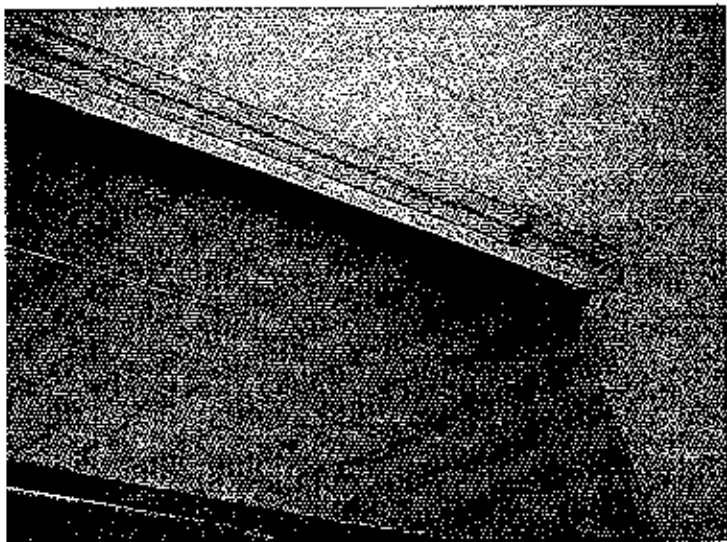
Trapperposerne er forsynet med montagehuller for boremontage i trappevæggene. Det kan konstateres at der flere steder ikke er isat bolte i montagehullerne. Derudover er øverste repos monteret med afstand mellem beslag og murværk. Der er ikke tegn på bevægelser eller svigt i forbindelse med konstruktionerne og der kan være ikke synlige beslag eller lignende der overfører belastning mellem reposerne og murværket, men det kan anbefales at foreningen får en redegørelse for forholdet. (foto 25, 26 & 27)
